# Voortgangsrapportage iDS Kragge

01-03-2018 tot 01-04-2021

Colofon	
Ons Kenmerk	
Datum	1 september 2021
Auteur	Drs. A.C. Kanen/Ir. S. Kedzia-Kowalski
Toetsing	ir. H. Oonk / Prof. dr. ir. Rob Comans / Prof. dr. ir. T.Heimovaara
Versie	3.1
Status	Definitief

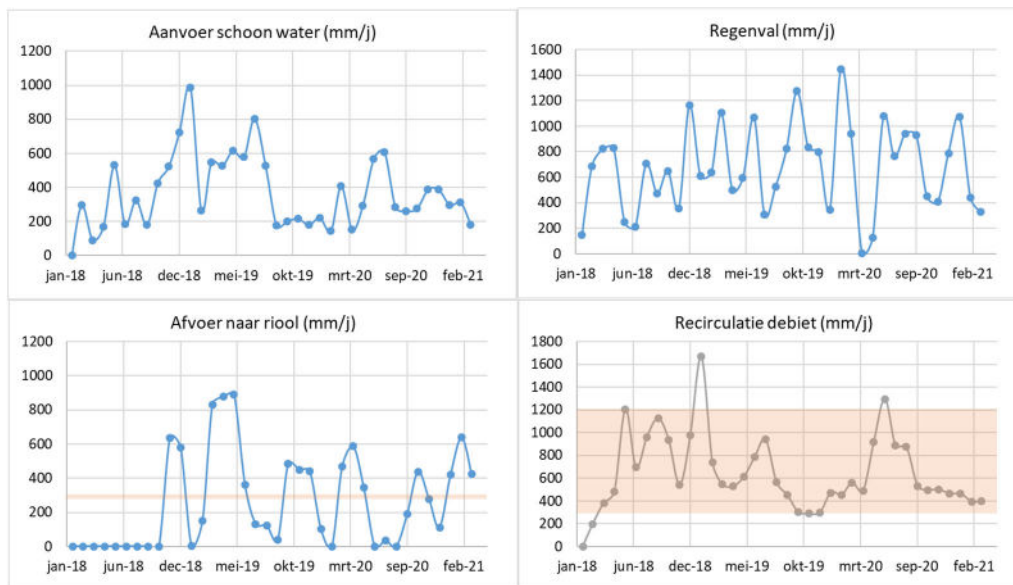
Figuur 3. Gerealiseerde debieten en regenwaterinfiltratie voor compartiment 3 Kragge (oranje gebied geeft de doelstelling aan)

Om een vergelijking van planning en realisatie te kunnen geven is het nodig om de infiltratie die gegeven is in mm/jaar om te rekenen naar de verwerkte debieten in de waterzuivering. Voor het totale oppervlak van compartiment 3 van 5,1 ha komt iedere 100 mm/jaar neer op 0,6 m<sup>3</sup>/uur. De gerealiseerde debieten van schoon water aanvoer, spuidebiet naar riool en recirculatie-debiet zijn samen met de regenval weergegeven in Figuur 3.

- Figuur 3, linksboven: De aanvoer van schoon water vindt plaats vanuit de ringsloot en/of grondwater. Na de opstartperiode was de aanvoer ruim boven de streefwaarde van 300 mm/jaar. Na september 2019 neemt dit tot januari 2020 af, omdat het RIS systeem niet goed meer functioneerde. Daarna is het injectievermogen van de RIS weer verbeterd waardoor het recirculatiedebiet toe is genomen. In de loop van 2020 is het injectievermogen weer afgenomen door de regen en het afnemende infiltratievermogen van de RIS.

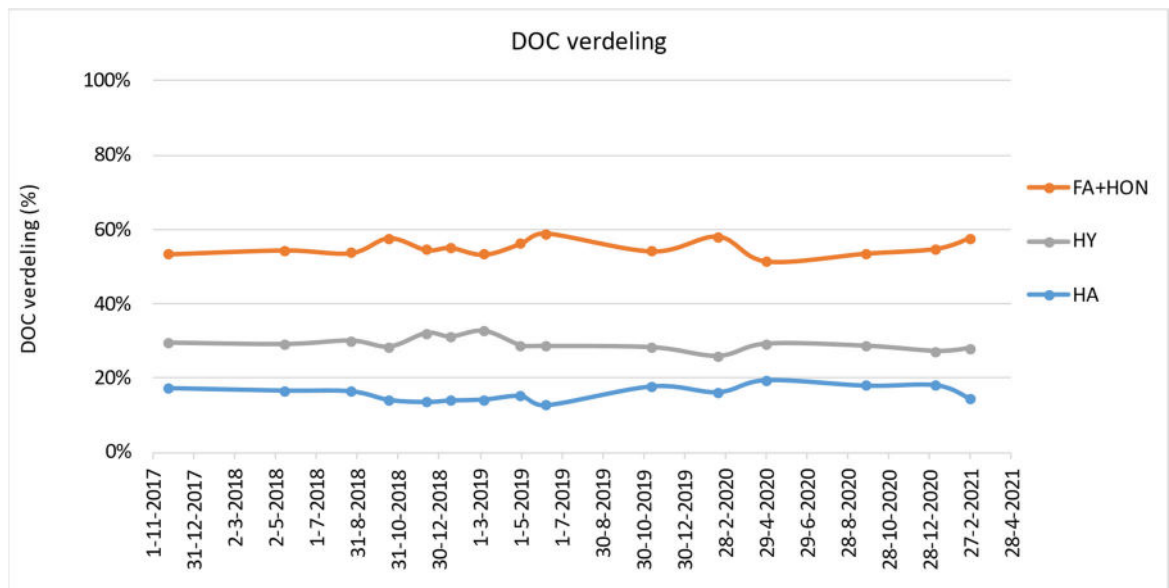
Figuur 5. Ontwikkeling van DOC fracties in het percolaat in de periode 2017-2021

In Figuur 5 zijn de resultaten van de DOC fractionering weergegeven. Sinds de start van de proef in maart 2018 zijn er nog geen duidelijke veranderingen waarneembaar in de verdeling van de verschillende DOC componenten.

De speciatie van DOC laat ook zien dat het HY aandeel bij aanvang van de proefneming al minder dan 30% was, waar dit bij bodems en vers organisch afval (zoals verse compost) tot meer dan de helft van de DOC uit kan maken. Dit geeft aan dat de stabilisatie van organisch materiaal op dat moment al duidelijk op gang gekomen was.

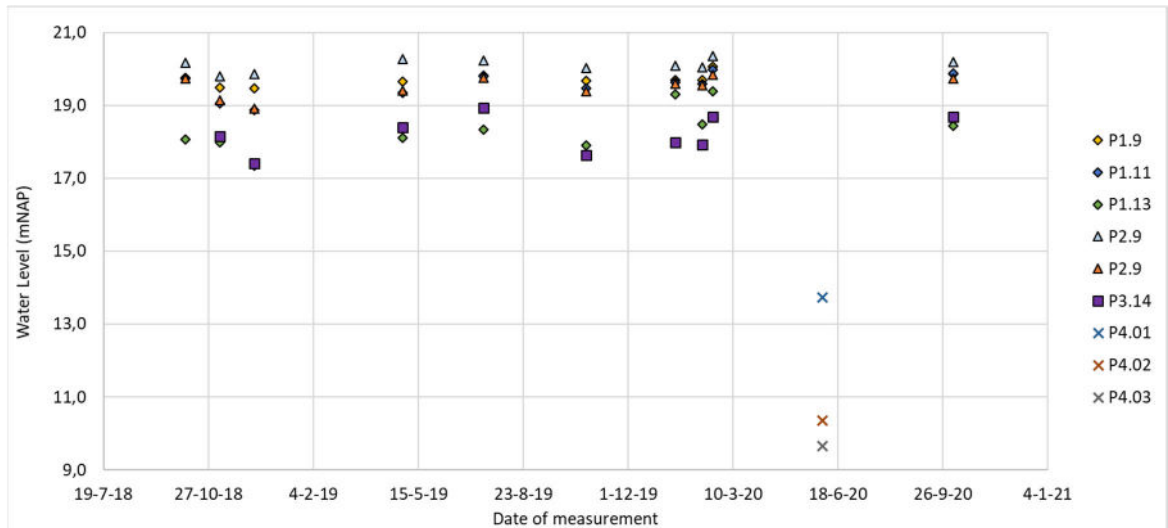
Figuur 6. Waterpeilen in een aantal peilbuizen van UoS in compartiment 3 (zie bijlage D voor een volledige beschrijving en de locatie van de peilbuizen). N.B. het drainagesysteem bevindt zich tussen 5.15 en 6.85 m NAP.

Bij het infiltreren van grote hoeveelheden percolaat/schoon water (zie hoofdstuk 2.2) viel op dat vorming van percolaat uit compartiment 3 niet toenam, terwijl dit wel werd verwacht. Een mogelijke reden hiervoor is de accumulatie van percolaat in het afvalpakket. Nadat Universiteit van Southampton (UoS) begin 2019 peilbuizen had geïnstalleerd in het afvalpakket, werd op 10-12,5 m boven het drainagesysteem vrij water aangetroffen, zie Figuur 6.

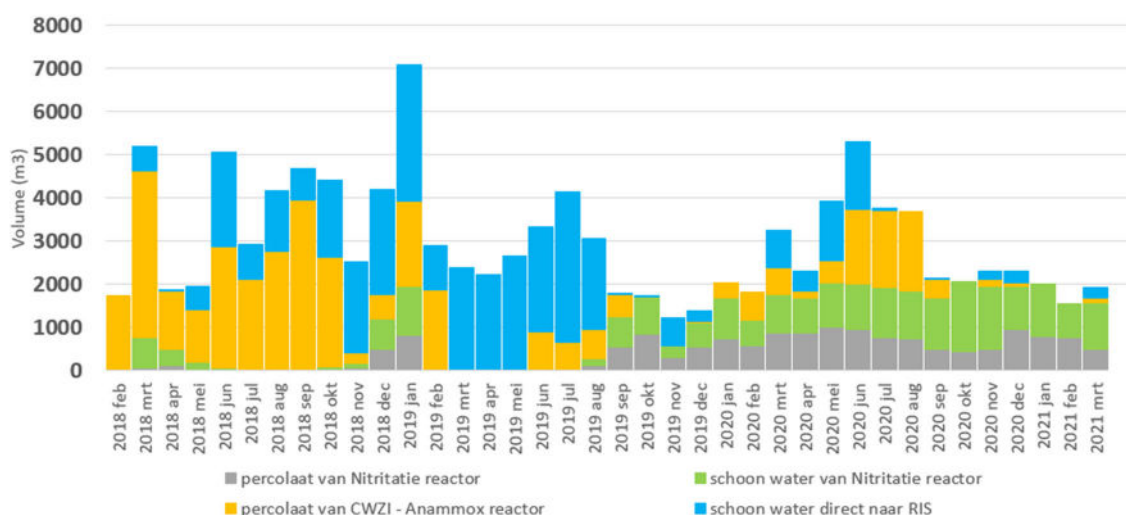
Figuur 7. Volume en herkomst van het RIS water in de periode feb 2018 t/m mrt 2021

Figuur 7 geeft aan dat de samenstelling van het recirculatiewater sterk varieerde. De oorzaken hiervan zijn de al eerder genoemde problemen met het RIS systeem en de Nitritatiereactor die in het begin niet goed heeft gedraaid. De nitritatiereactor is tweemaal gestopt omdat de trommelzeef niet werkte en voor de noodzakelijke aanpassing (lamellen separator) een aanpassing in de vergunning noodzakelijk was. De afname van percolaat van de CWZI-Anammox reactor in het circulatiewater wordt in gegeven door het feit dat het percolaat niveau in compartiment 3 relatief laag is. Hier wordt gezien de droogte van voorgaande zomers spaarzaam mee omgegaan om het noodzakelijke niveau in het compartiment te handhaven. Als het percolaat niveau (1 meter) in het compartiment te laag wordt, is er onvoldoende water om de zuivering draaiende te houden.

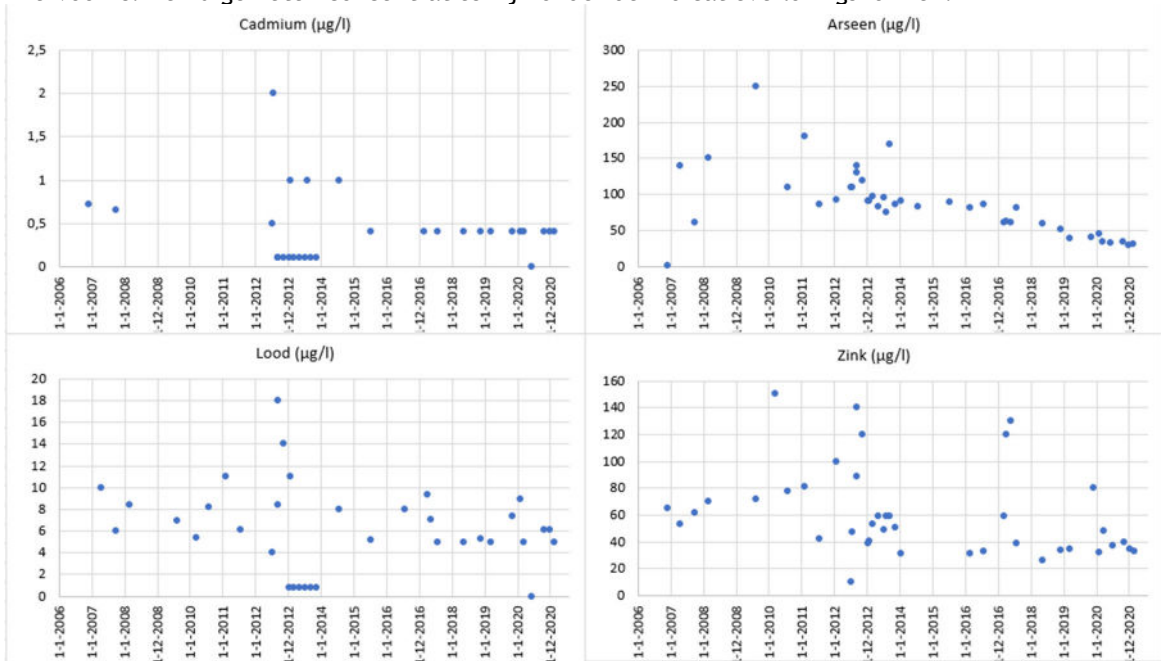
Figuur C.1. Verloop van concentratie van enkele zware metalen in het percolaat in de tijd (waarden onder de detectielimiet zijn verwijderd)

De concentratie van enkele zware metalen is in Figuur C.1 in verloop van de tijd gegeven. Er lijkt enkel een daling in de concentratie van arseen op te treden, maar het is onduidelijk wat de reden hiervoor is. De nu gemeten concentraties zijn onder de indicatieve lozingsnormen.

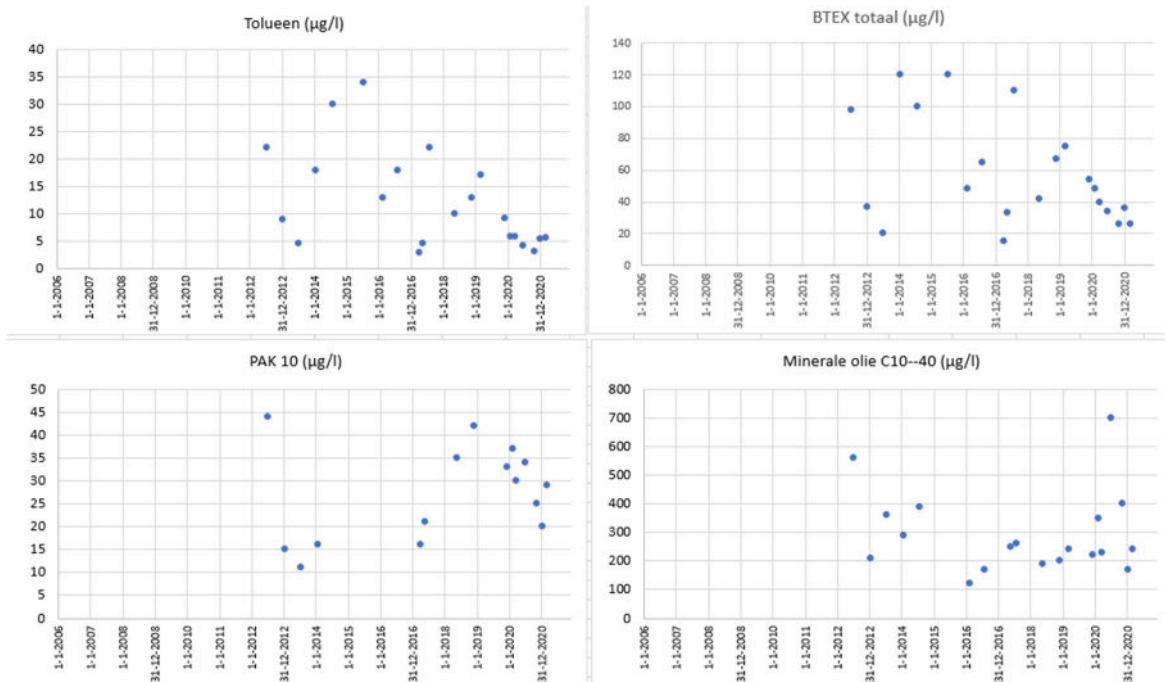
Figuur C.2. Verloop van concentratie van enkele organische verontreinigingen in het percolaat in de tijd (waarden onder de detectielimiet zijn verwijderd)

Voor enkele organische microverontreinigingen is het verloop in concentratie in de tijd gegeven in Figuur C.2. Ook hier lijkt voor BTEX en Toluëen een dalende trend waarneembaar. Voor PAK en Minerale olie is de spreiding tussen de analyseresultaten te hoog voor een eenduidige conclusie.

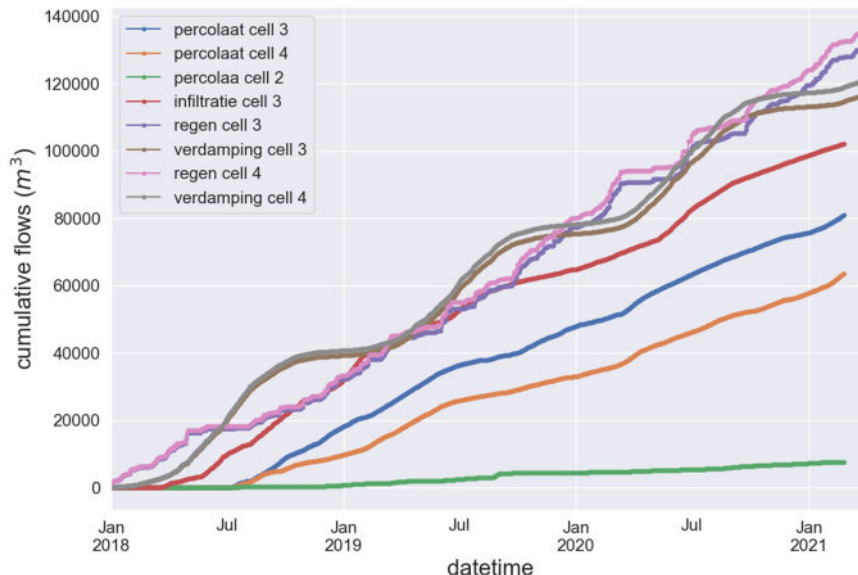
Figuur D.1. Gemeten cumulatieve hoeveelheden water op de Kragge 2 (compartimenten 2, 3 en 4) tussen januari 2018 en april 2021 (geproduceerd percolaat vanuit het drainage systeem, de hoeveelheid geïnfiltreerd gezuiverd percolaat en suppletie water in het infiltratie systeem op compartiment 3 en de gemeten neerslag en verdamping van de KNMI neerslag station Woensdrecht voor compartiment 3 en 4).

In Figuur D.1 is een overzicht gegeven van de cumulatieve hoeveelheden water gemeten op de Kragge 2 - compartimenten C2, C3 en C4. Hiertoe zijn alle gegevens omgerekende tot cumulatieve totalen, door waar nodig de gemeten waarden te vermenigvuldigen met de (bekende) oppervlakten van C3 en C4. De periode tussen 1 januari 2018 en 1 april 2021 is heel droog geweest met vrijwel geen neerslagoverschot: de totale hoeveelheid regen op C3 en C4 was 267.415 m<sup>3</sup>. Uit al de compartimenten (C2, C3, en C4) is percolaat afgevoerd waarbij zoals verwacht (vanwege de bovenafdichting) de hoeveelheid uit C2 (7.604 m<sup>3</sup>) veel kleiner is dat die uit C3 (92.497 m<sup>3</sup>) en C4 (71.986 m<sup>3</sup>). Het stortpakket in C2, C3, en C4 zijn echter niet hydraulisch van elkaar gescheiden zodat het mogelijk is dat water overloopt van C3 naar C2 of C4. De gegevens wijzen er op dat er een significante hoeveelheid water dat in C3 is gerecirculeerd is geïnfiltreerd in C4.

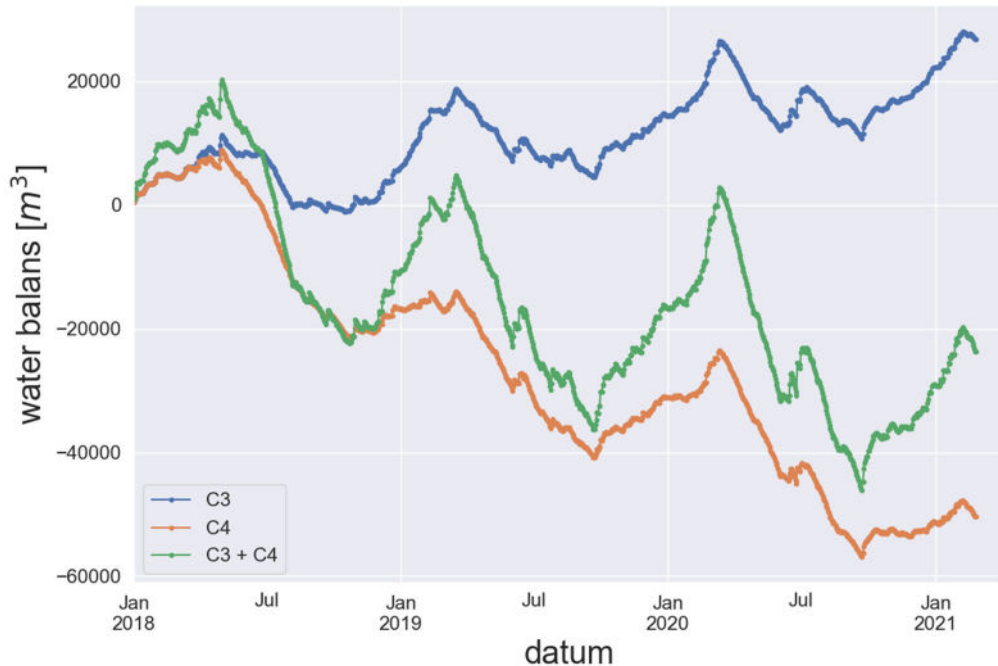
Figuur D.2. Berekende waterbalans voor compartimenten C3 en C4

Op basis van de gegevens uit Figuur D.1 is het mogelijk om een waterbalans op te stellen voor het systeem bestaande uit compartimenten C3 en C4. Daarnaast is het mogelijk om een extreme schatting te maken van de waterbalans voor C3 en C4 apart, door te veronderstellen dat deze 2 compartimenten hydraulisch van elkaar zijn geïsoleerd. Het resultaat van deze berekening is weergegeven in Figuur D.2. Het blijkt dat er sinds 1 januari 2018 meer water (30.660 m<sup>3</sup>) is onttrokken uit C3 en C4 dan dat er is geïnfiltreerd door netto neerslag en aanvoer van schoon water. De extreme schattingen op basis van de aanname dat C3 en C4 hydraulisch zijn gescheiden zouden er op wijzen dat de hoeveelheid water in C3 zou zijn toegenomen met 13.480 m<sup>3</sup> en C4 een afname zou hebben van 44.140 m<sup>3</sup>.

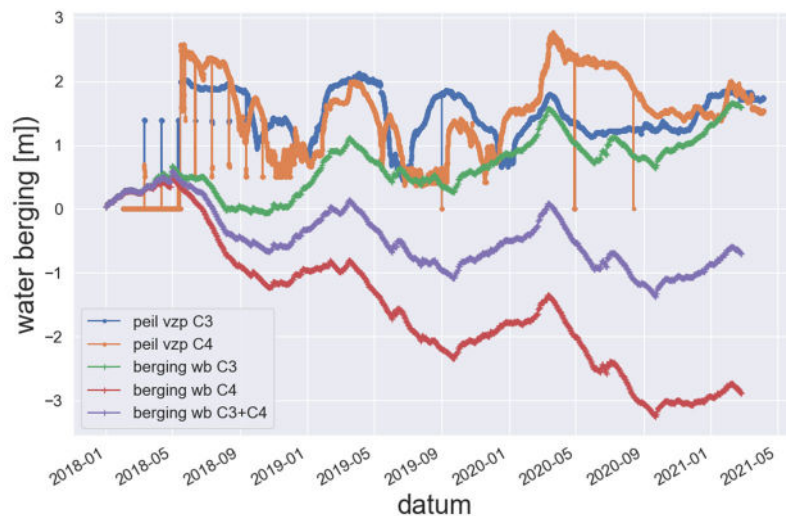
Figuur D.3. Waterberging berekend uit de waterbalans vergeleken met het peil in de verzamelput in het drainage systeem van C3 en C4

Als deel van de reguliere monitoring wordt het peil in het drainagesysteem gemeten door een niveaumeter die is geïnstalleerd onder in de percolaatverzamelput in C3 en C4. De gemeten peilen kunnen we vergelijken met de geschatte berging berekend uit de waterbalans resultaten (Figuur D.2) te delen door het oppervlak van C3. Deze vergelijking is weergegeven in Figuur D.3. Hieruit valt op dat de dynamiek in het percolaatsysteem niet overeenkomt met de dynamiek in de waterbalans, behalve aan het einde van de tijdreeks. Dit komt hoogstwaarschijnlijk doordat het percolaat niet direct wordt afgevoerd als het wordt geproduceerd omdat men vanwege het opgetreden watertekort zuinig moet zijn met percolaat. Deze wordt waar nodig tijdelijk gebufferd in het afvalpakket, waarbij het maximale peil op de onderafdichting zorgvuldig wordt gemonitord.

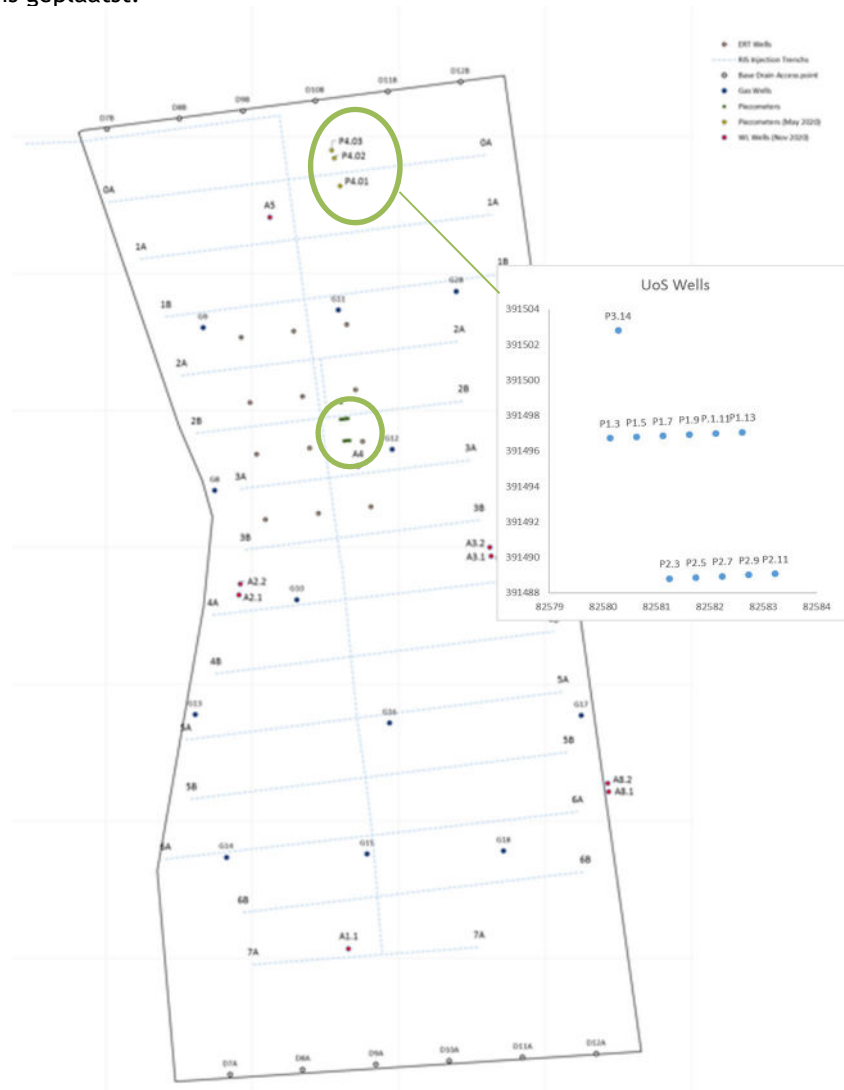
Figuur D.4. Overzicht van de meet-infrastructuur geplaatst in het kader van het wetenschappelijke onderzoek (de diepe filters met automatische divers zijn gemerkt met ERT 1-9, de handmatige uit te lezen piëzometer nesten zijn weergegeven met P1 tot P4.03. De peilbuizen zijn weergegeven met A1 t/m A8.2 en de gasbronnen als G8 t/m G28. De verzamel put is weergegeven met de rode stip rechts boven)

Sinds juli 2018 wordt de monitoring van het waterniveau in de gasbronnen van C3 en C4 (G8 t/m G43) uitgevoerd. In november 2020 zijn door Attero ook extra peilbuizen/monitoring wells (A1 t/m A8.2) geplaatst met filters op verschillende dieptes in het afvalpakket. In het aangelegde meetinfrastructuur zijn en worden de handmatige metingen gedaan van het waterpeil in het afvalpakket. In Figuur D.4 is een overzicht weergegeven van waar op de compartiment 3 dit meetinfrastructuur is geplaatst.

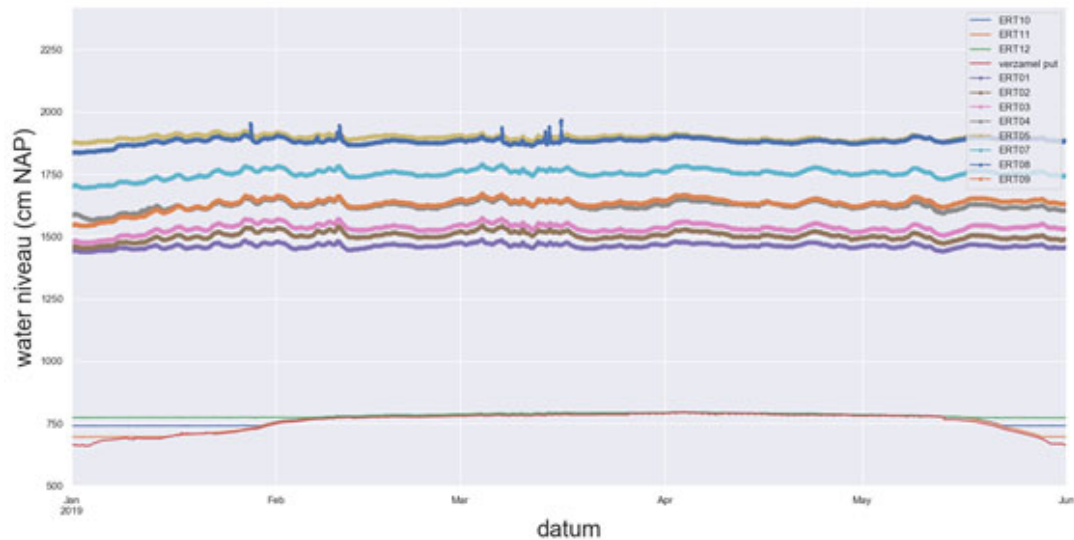
Figuur D.5. Waterpeilen in het afvalpakket van C3 (ERT1 tot ERT9) en in drain 9b (ERT10 tot ERT12) en in verzamel put C3 gemeten in periode jan-jun 2019.

In Figuur D.5 is een overzicht gegeven van de automatisch gemeten peilen in 8 van de 9 ERT peilbuizen en de 3 divers in het drainage systeem in de periode januari t/m juni 2019. De diver in ERT 6 moet als verloren worden beschouwd doordat de peilbuis is gebroken als gevolg van zettingen in het afvalpakket. Alle metingen zijn omgerekend naar een waterpeil ten opzichte van NAP. Voor de divers in drain 9b is verondersteld dat de maximale peil gemeten gelijk is aan het maximaal gemeten peil in de verzamelput. Hiermee is de laagste gemeten peil door de diver in de drain dan gelijk aan de hoogte van de drain. Het peil in drain 9b is maximaal 1 meter boven de folie geweest.

Zeer opvallend in Figuur D.5 zijn de hoge waterpeilen gemeten in de peilbuizen in het afvalpakket, deze zijn veel hoger dan het peil in het drainage systeem. Daarnaast is het opvallend dat deze peilen in het afvalpakket maar weinig variëren in de tijd, ondanks het feit dat er regelmatig infiltratie plaats vindt via het infiltratiesysteem. Deze gegevens worden bevestigd door de handmatige metingen in de piëzometer nesten met filters op verschillende dieptes. De resultaten van deze metingen zijn weergegeven in Figuur D.6, hier is duidelijk dat er weinig variatie wordt gemeten. Wel is er sprake van een verticale gradiënt in stijghoogte wat wijst op verticale stroming. Deze resultaten geven aan dat er een zeer hoge weerstand is tussen grote delen van het afvalpakket en het drainage systeem en dat het water in het afvalpakket stagnant is.

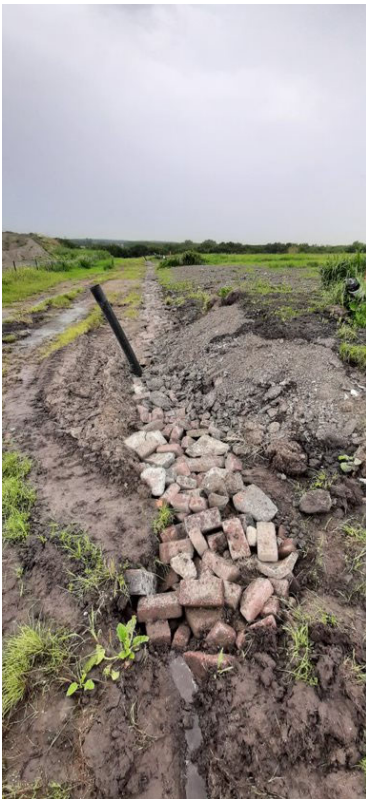
In juli 2020 is tussen compartiment 3 en 4 een sleuf (20 meter lang en 60 cm breed) gegraven, Deze sleuf was 2 meter diep. Op 2 meter diepte werd het oorspronkelijke stortmateriaal aangetroffen. Deze sleuf is gevuld met grof inert materiaal (ongebroken puin(voornamelijk klinkers)). De bedoeling van deze sleuf is om de overloop van drain 4A, 4B en 5A af te vangen en alsnog te infiltreren in compartiment 3 in plaats van overloop naar compartiment 4. Deze infiltratie heeft gewerkt tot ca. februari 2021. In februari 2021 werd geconstateerd dat deze infiltratiesloot ook weer overloopt naar compartiment 4. Deze overloop is ca. 0,25 m<sup>3</sup>/uur. Momenteel wordt gekeken hoe de RIS infiltratie permanent verbeterd kan worden zodat deze infiltratiesloot overbodig is.
